# Gemeinde Hergensweiler

## 3. Änderung des Bebauungsplanes "Süd-Ost"

### Artenschutzrechtlicher Kurzbericht

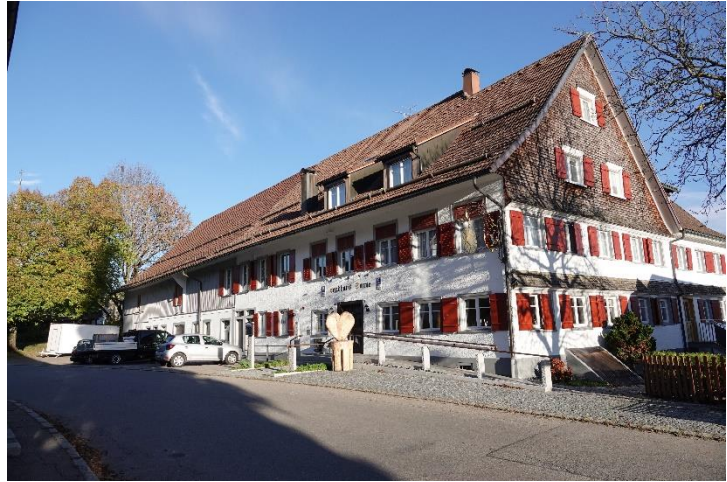
Blick von Nordwesten auf das "Landhaus Sonne".

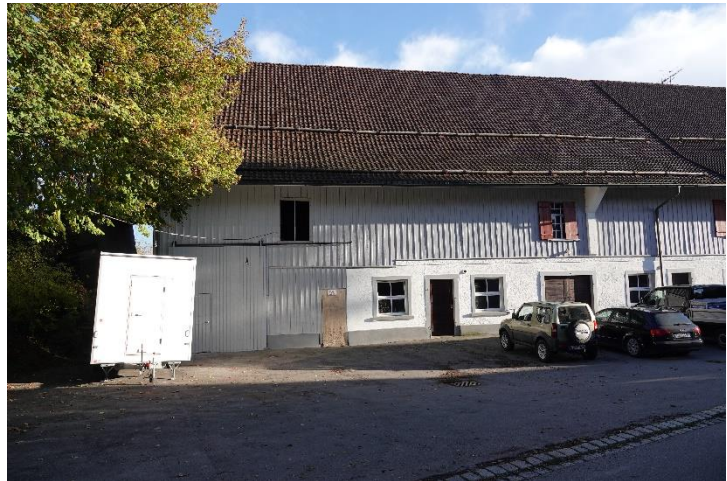
- 5.2 Es finden sich vielfältige Zugangsmöglichkeiten für Fledermäuse, z.B. an Spalten der Fassade, unter schadhaften Ziegeln oder an den Schiebetoren. Insgesamt ist der Stadel gut durchlüftet, aber trotzdem recht dunkel. An mehreren Stellen fanden sich Hinweise auf Marder (Kot, aufgeissene Hühnereier). Im ersten und zweiten Obergeschoss des Heustadels fanden sich keine Hinweise auf Lebensstätten von Vögeln oder Fledermäusen. Für das dritte Obergeschoss können Lebensstätten jedoch auf Grund der eingeschränkten Begehbarkeit nicht ausgeschlossen werden. Soweit dies vom zweiten Obergeschoss aus erkennbar war, weist die Balkenkonstruktion im dritten Obergeschoss Quartierpotenzial für Fledermäuse auf. Zudem ist dieser Bereich etwas weniger durchlüftet und damit potenziell eher als Quartier für Fledermäuse geeignet.

Blick von Norden auf den ehemaligen Heustadel im "Landhaus Sonne", der ausgebaut werden soll.

- 6.2 Der Heustadel hat auf Grund seiner hohen Durchlüftung eine geringe Eignung als Winterquartier für Fledermäusen. Das Vorkommen eines Sommerquartieres im dritten Obergeschoss konnte auf Grund der Unzugänglichkeit nicht ausgeschlossen werden und muss daher auf Grund seiner grundsätzlichen Eignung als solches im Sinne eines Worst-Case-Szenarios angenommen werden. Um das Eintreten des Verbotstatbestandes der Zerstörung von Lebensstätten nach § 44 Abs. 1 Nr. 3 BNatSchG zu vermeiden, muss die Dachkonstruktion dieses Geschosses daher funktional erhalten bleiben. Die Dachsparren des Pfettendachs müssen wie im aktuellen Zustand frei bleiben, bspw. ist eine Zwischensparrendämmung bis in den First auszuschließen. Dies garantiert, dass auch nach Umsetzung der Baumaßnahmen weiterhin Quartierpotenzial vorhanden sein wird. Der Boden dieses Geschosses, also die Decke des späteren zweiten Obergeschosses, darf hingegen verändert werden, z.B. zur Dämmung.

- 6.3 Um eine potenzielle Störung zur Zeit der Sommerquartiere von Fledermäusen zu vermeiden, sind die Bauarbeiten im Heustadel, die das dritte Obergeschoss durch Lärm, Licht, Begehen oder andere Aktivitäten beeinträchtigen, auf den Zeitraum vom 01.10. bis 31.03. des jeweiligen Jahres begrenzen. Es wird empfohlen, die Arbeiten an der Decke des zweiten Obergeschosses bereits in diesem Zeitraum fertig zu stellen, sodass das dritte Obergeschoss von den folgenden Arbeiten abgeschirmt und störungsberuhigt ist. Die weiteren Arbeiten im ersten und zweiten Dachgeschoss können dann ohne zeitliche Einschränkungen fortgeführt werden.

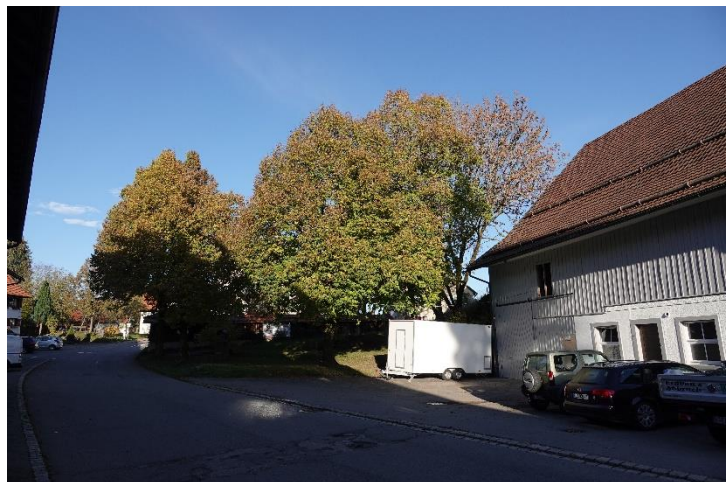
5. Ergebnisse der Untersuchung
  - 5.1 Der Baumbestand (zwei Eschen und fünf Linden) weist auf Grund seines relativ geringen Alters keine relevanten Habitatstrukturen (z.B. Höhlen oder Rindenspalten) auf. In einer der Eschen befand sich ein Elsternest.

Blick von Westen auf den Baumbestand östlich des Gebäudes

6. Maßnahmen
  - 6.1 Die Gehölze sollten auch ohne artenschutzrechtliche Relevanz auf Grund ihres ortsbildprägenden Charakters so weit wie möglich erhalten werden. Sollten Rodungen nicht vermeidbar sein, sind diese gemäß § 39 Abs. 5 BNatSchG außerhalb der Brutzeit von Vögeln zwischen dem 01.10. und dem 28.02. des jeweiligen Jahres erfolgen. Zudem sollten alle baulichen Maßnahmen gemäß DIN 18920 "Landschaftsbau-Schutz von Bäumen, Pflanzbeständen und Vegetationsflächen bei Baumaßnahmen" sowie RAS-LP4 "Richtlinie für die Anlage von Straßen, Teil Landschaftspflege, Abschnitt 4: Schutz von Bäumen, Vegetationsbeständen und Tieren bei Baumaßnahmen" durchgeführt werden, um den Kronen- und Wurzelbereich vorhandener Bäume nicht zu beschädigen und den Gehölzbestand bestmöglich zu schützen.

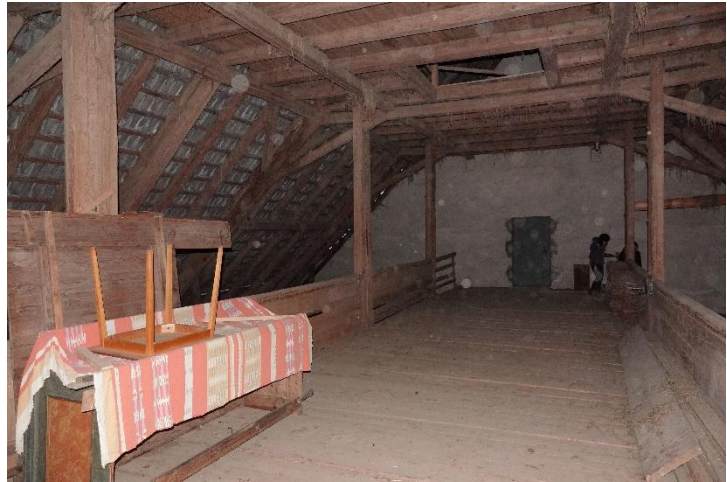
Innenansicht des Heustadels im 2. Obergeschoss. Der Eingang zum nicht kontrollierten Dachgeschoss (3. OG) ist oben rechts im Bild zu sehen.

- 6.4 Sollten die oben genannten Beschränkungen der Arbeiten im dritten Obergeschoss nicht umsetzbar sein, muss durch Folgeuntersuchungen (z.B. erneute Begehung des Dachbodens mit Sicherung, Ausflugkontrollen zur Wochenstubenzeit) der tatsächliche Besatz des Dachbodens geprüft werden, bevor den Arbeiten aus artenschutzrechtlicher Sicht Unbedenklichkeit zugesprochen werden kann.

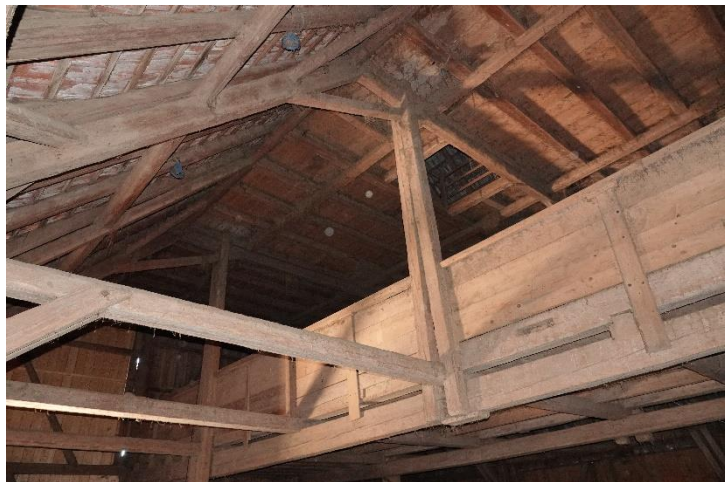
Innenansicht des Heustadels im 1. Obergeschoss. Die Deckenkonstruktion des 2. OG bzw. der Boden des 3. OG ist in der Bildmitte zu sehen.

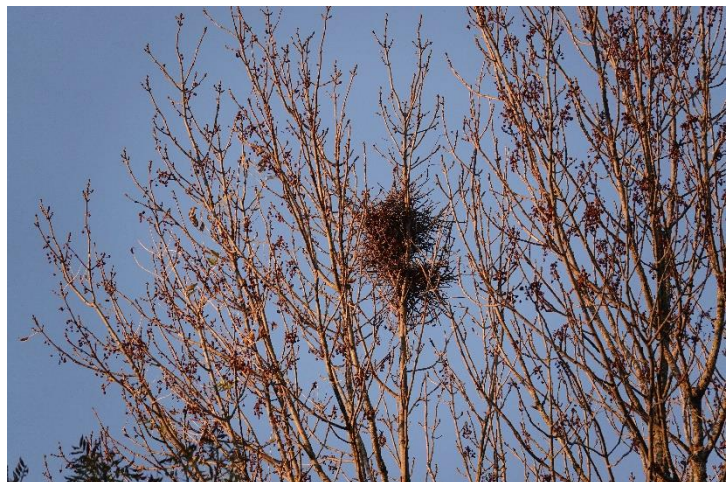
Elsternest in einer der Eschen östlich des Gebäudes.
